改善箇所説明図

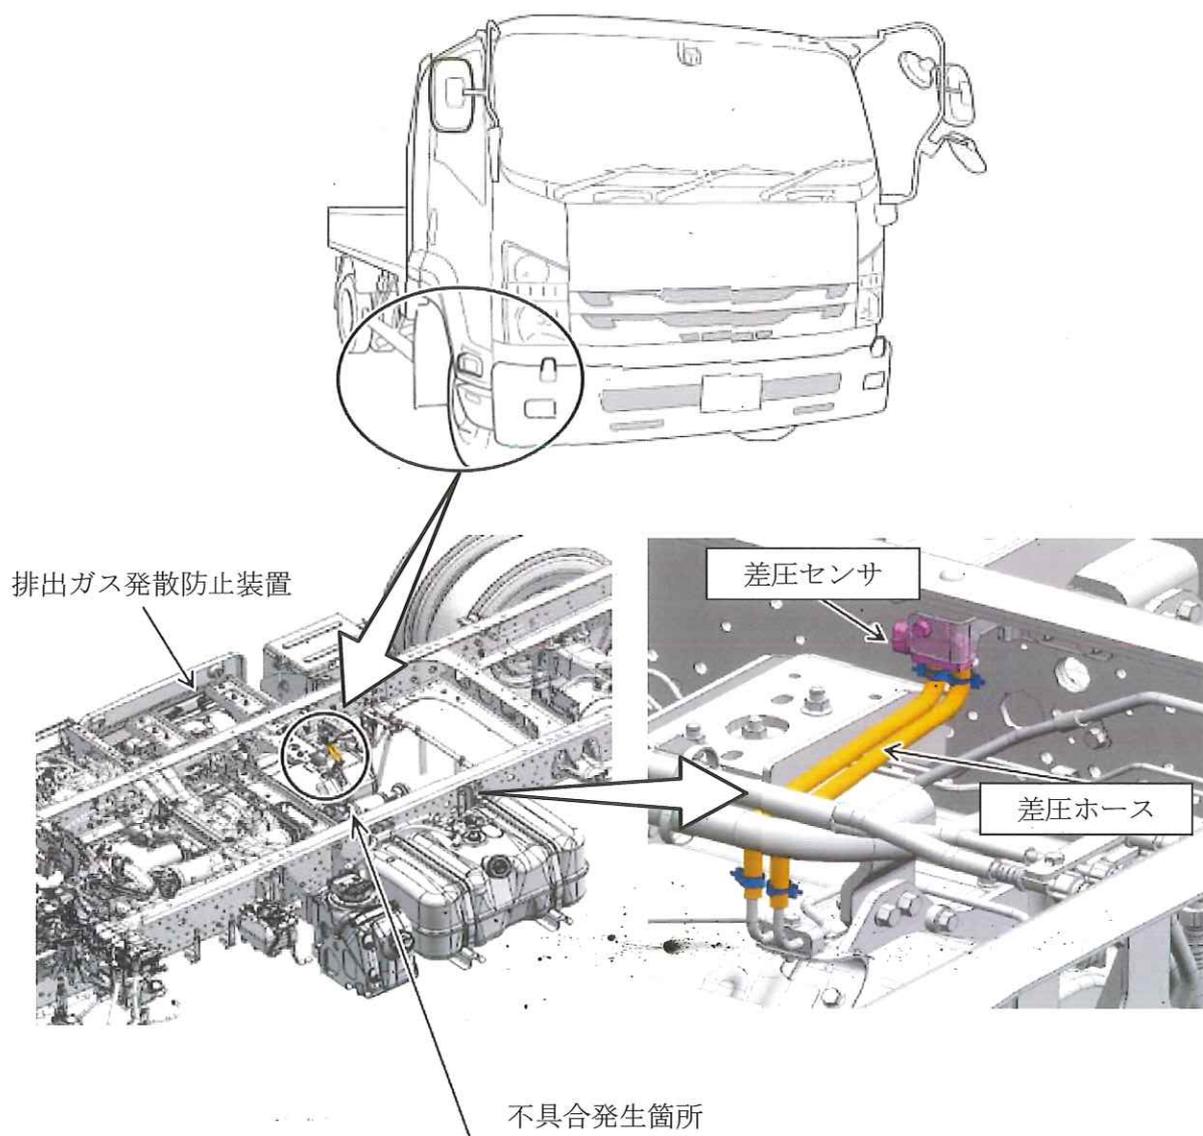
トラックの排出ガス発散防止装置において、差圧センサに組み付ける差圧ホースの材質が不適切なため、当該ホースから放出されるヨウ素により差圧センサの回路が腐食して断線し、エンジン警告灯が点灯するおそれがある。

全車両、差圧ホースを対策品に交換し、差圧センサを新品に交換する。
