## 改善箇所説明図

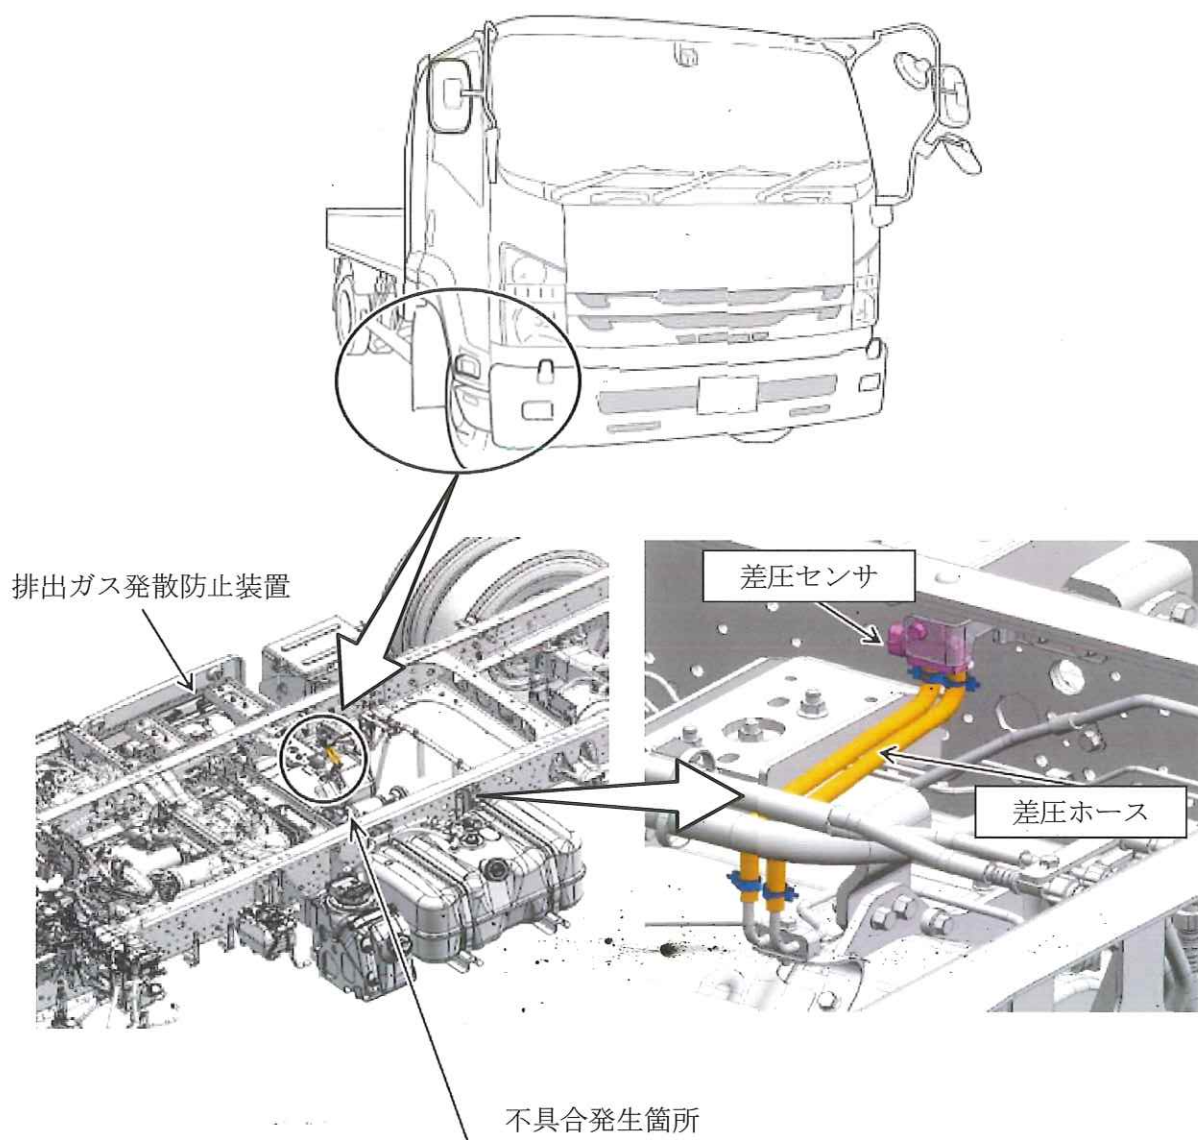
トラックの排出ガス発散防止装置において、差圧センサに組み付ける差圧ホースの材質が不適切なため、当該ホースから放出されるヨウ素により差圧センサの回路が腐食して断線し、エンジン警告灯が点灯するおそれがある。

全車両、差圧ホースを対策品に交換し、差圧センサを新品に交換する。

識別： 助手席左側ドア開口部のシリアルナンバープレートに識別シール（緑色）を貼付する。
