# サービスキャンペーン情報

サービスキャンペーン番号 IBCS17

## いすゞ エルフ/タイタンのサービスキャンペーンについて

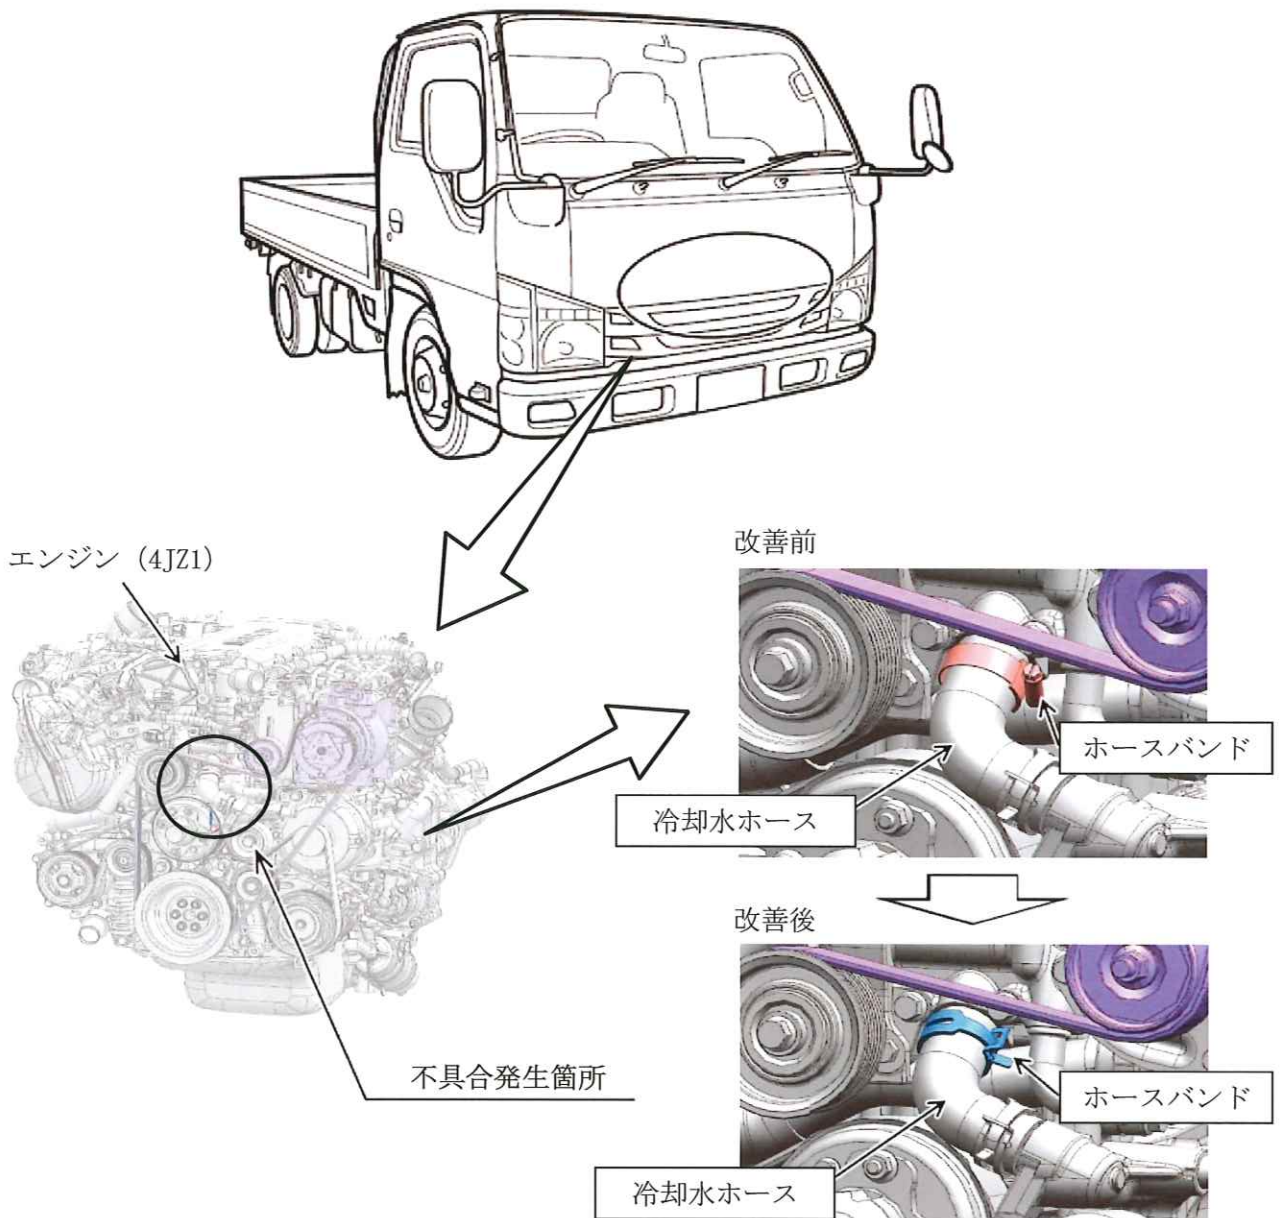
# 改善箇所説明図

小型トラックの冷凍機架装車において、サーモスタットハウジングと冷却水ホースを固定しているホースバンドの締め付け作業が不適切なため、ホースバンドの締め付けトルクが徐々に低下し、最悪の場合、ホースより冷却水が漏れオーバーヒート警告灯が点灯するおそれがある。

全車両、ホースバンドを対策品に交換し、ホースを新品に交換する。

識別： 助手席左側ドア開口部のシリアルナンバープレートに識別シール（青色）を貼付する。
