改善箇所説明図

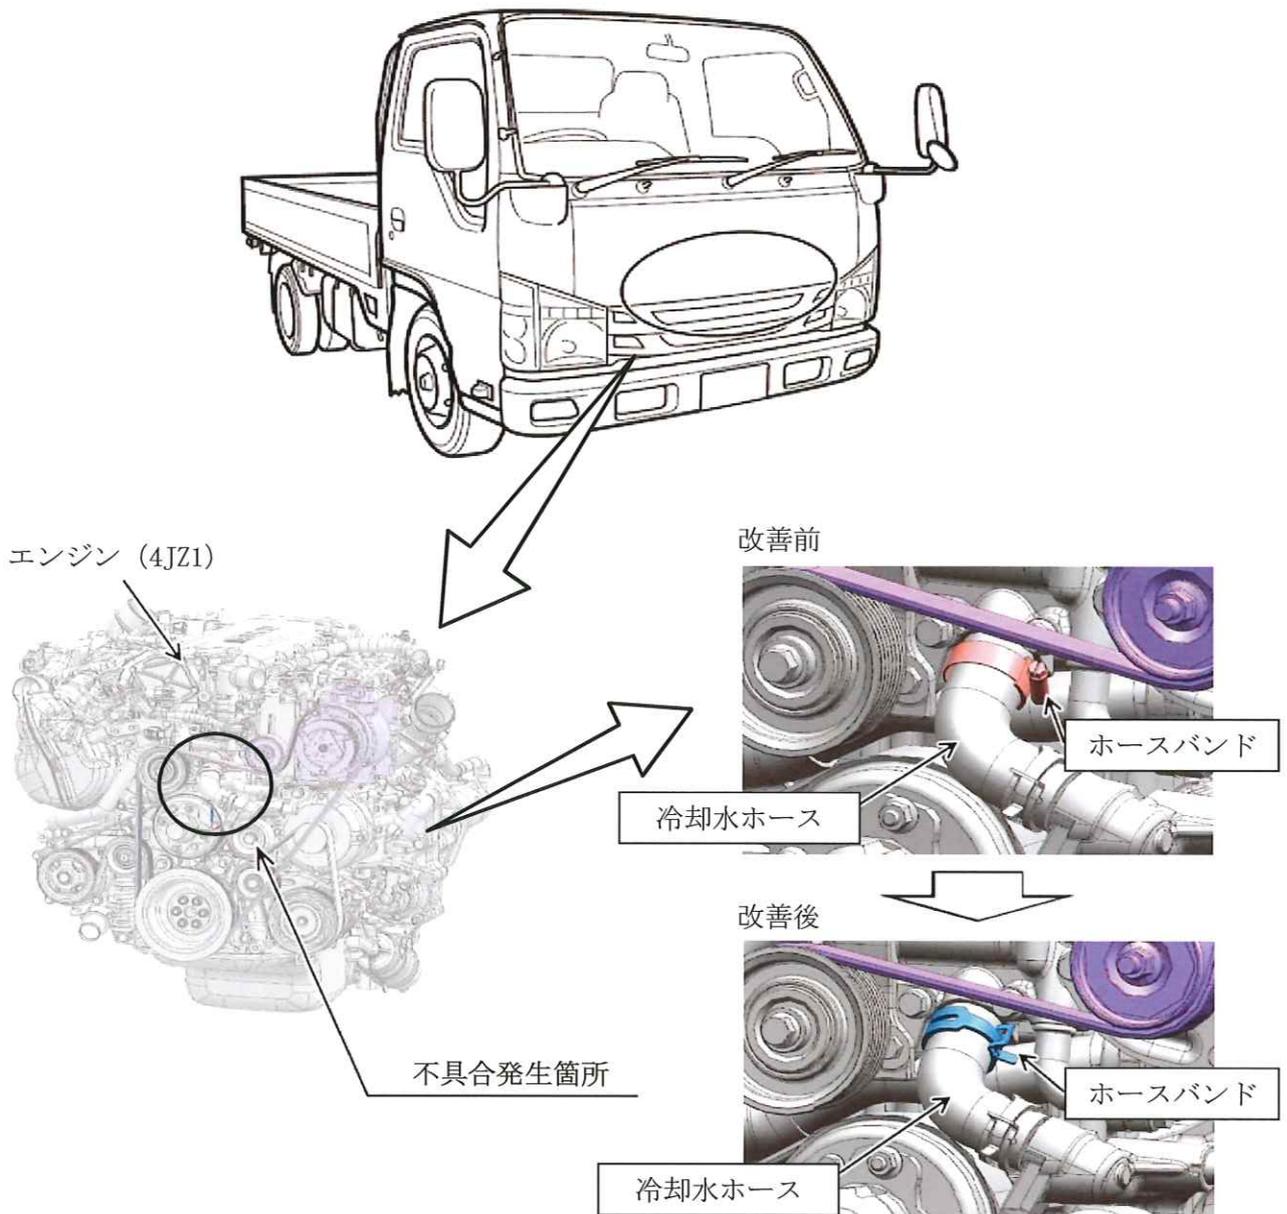
小型トラックの冷凍機架装車において、サーモスタットハウジングと冷却水ホースを固定しているホースバンドの締め付け作業が不適切なため、ホースバンドの締め付けトルクが徐々に低下し、最悪の場合、ホースより冷却水が漏れオーバーヒート警告灯が点灯するおそれがある。

改善の内容
全車両、ホースバンドを対策品に交換し、ホースを新品に交換する。
