改善箇所説明図

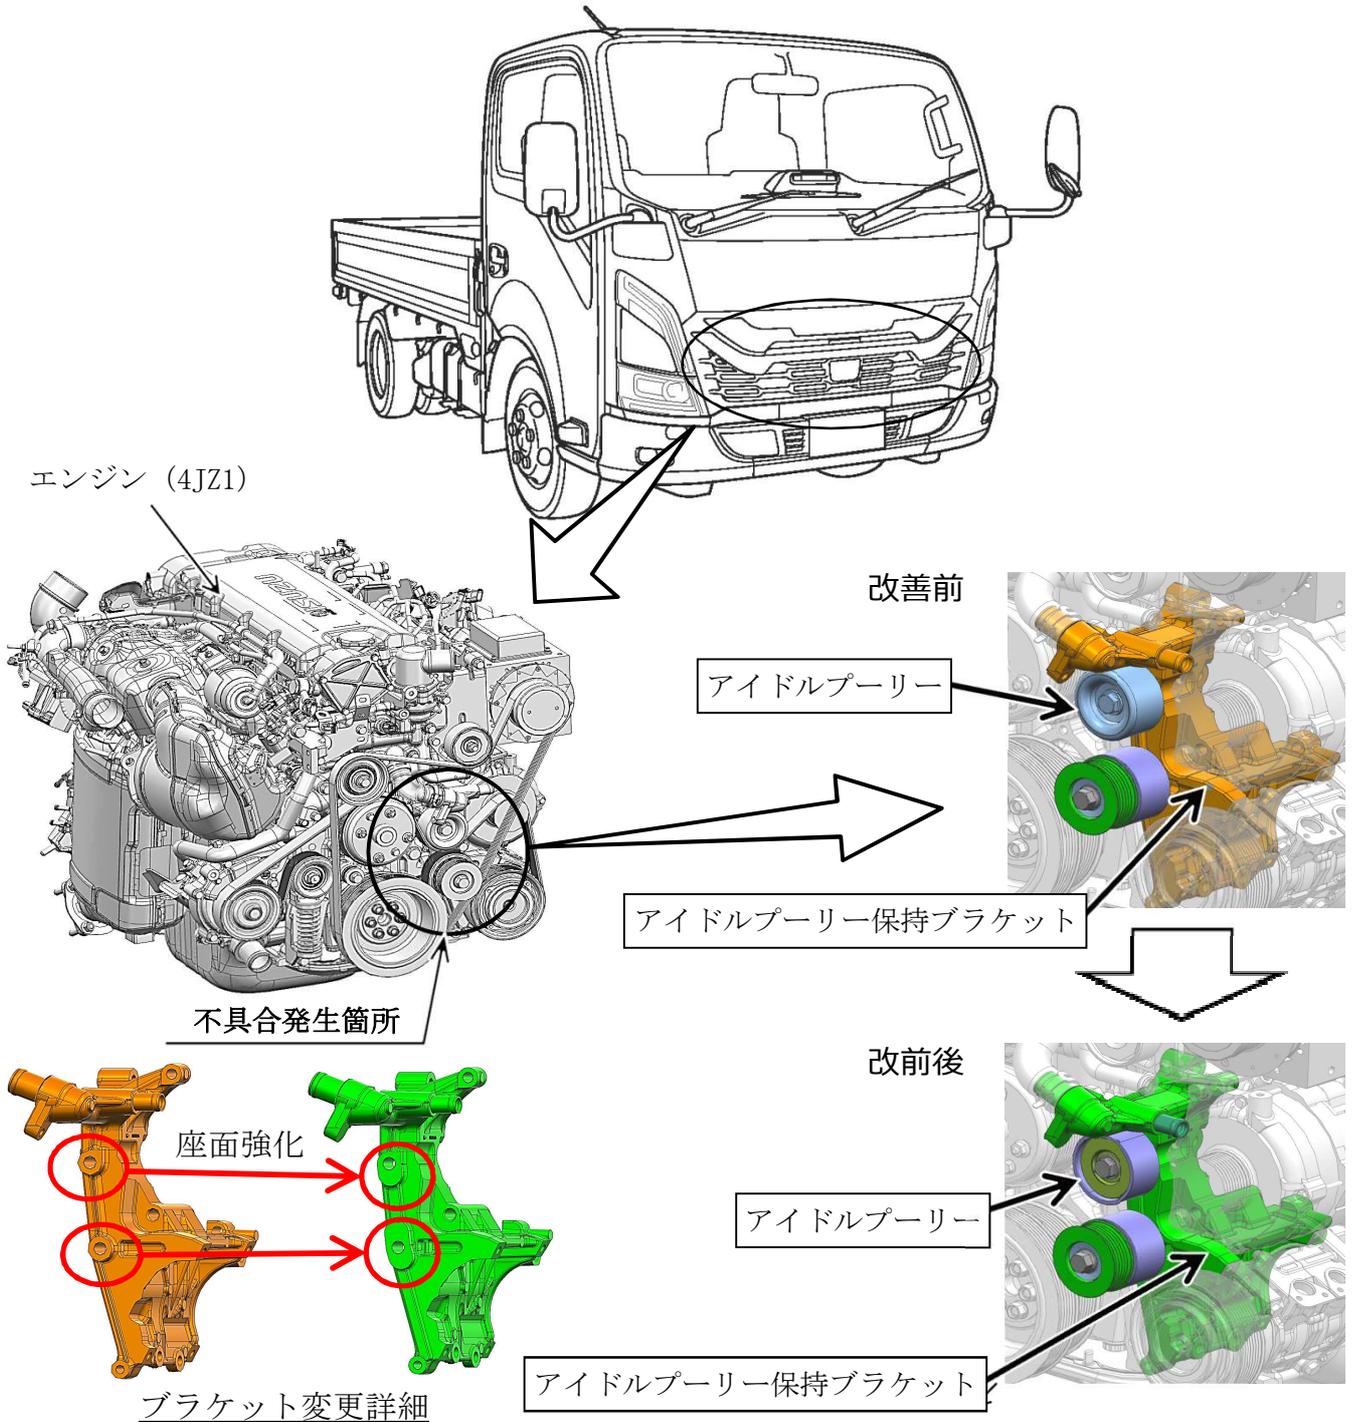
冷凍機架装車のアイドルプーリー保持ブラケットにおいて、部品選択が不適切なため、強度が不足しているものがある。そのため、アイドルプーリー保持ブラケットが損傷し、アイドルプーリーのガタ付きが発生し、冷却ファンベルトが外れ、チャージランプの点灯およびオーバーヒートとなるおそれがある。

全車両アイドルプーリー保持ブラケット、アイドルプーリーを改善品に交換する。
