改善箇所説明図

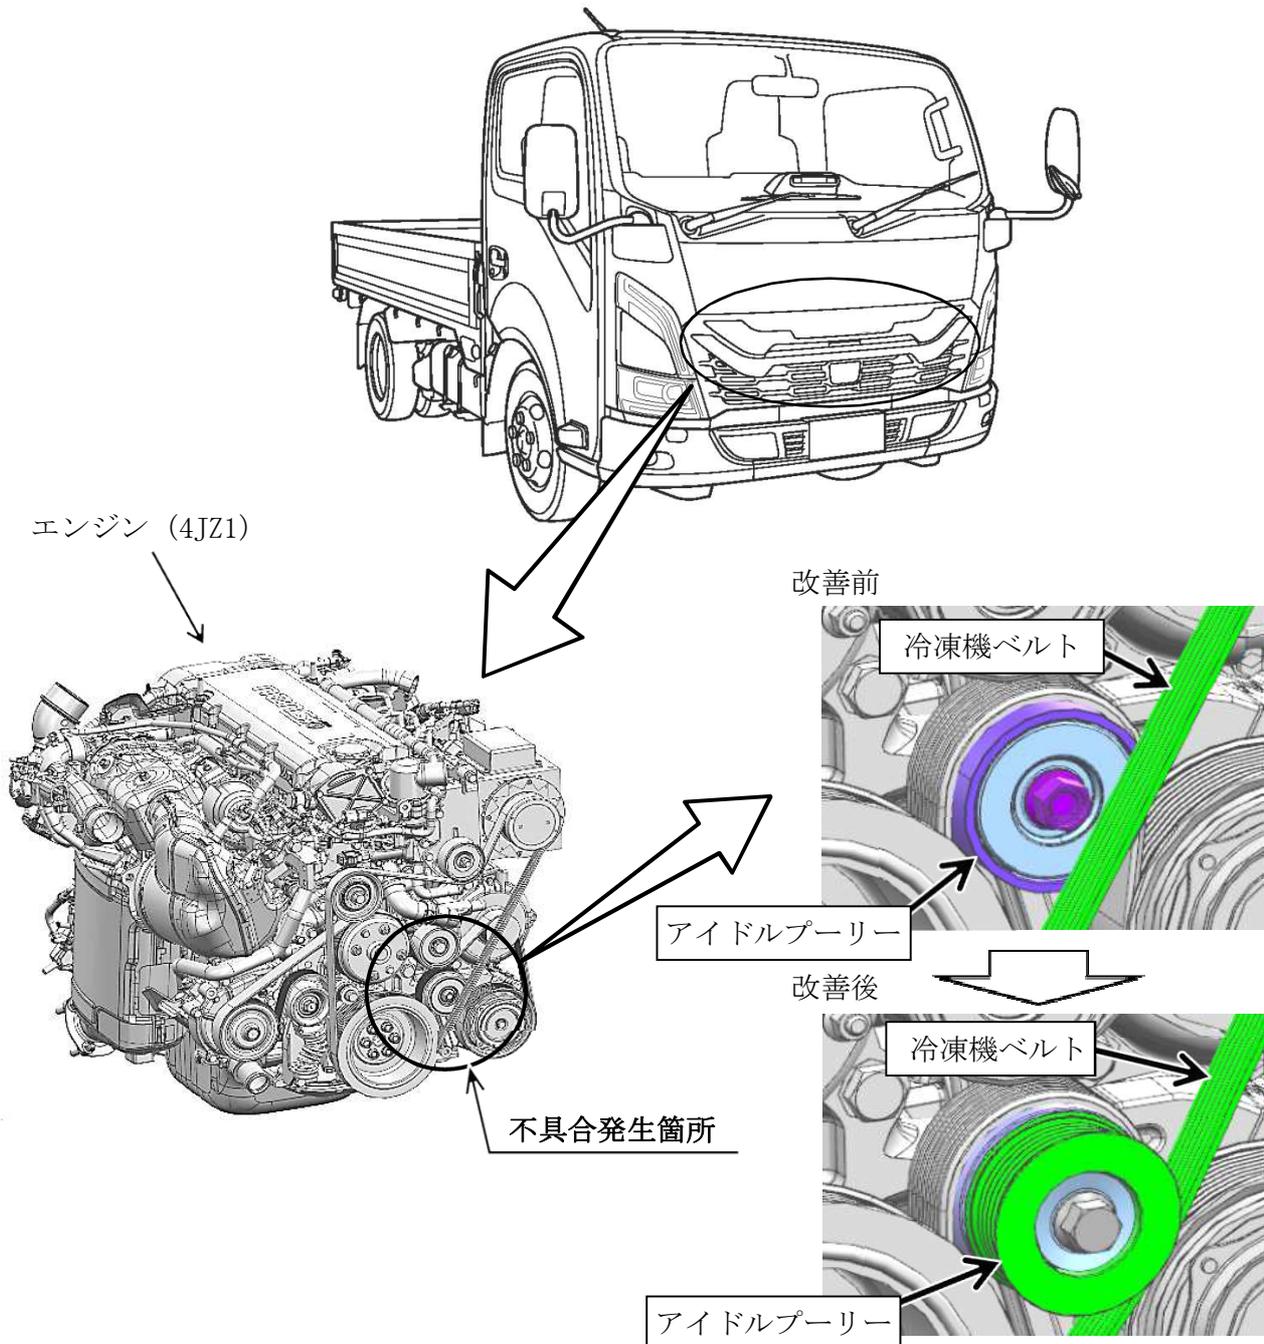
冷凍機架装車のアイドルプーリーにおいて、部品選択が不適切なため、当該アイドルプーリーと冷凍機用ベルトが干渉することがある。そのため、冷凍機用ベルトが損傷し、最悪の場合、ベルト外れや破断により冷凍機が停止するおそれがある。

全車両、適切なアイドルプーリーに交換し、冷凍機用ベルトを新品に交換する。

識別 : 助手席左側ドア開口部のシリアルナンバープレートに識別シール (青色) を貼付する。
