# リコール情報

リコール届出番号 5387

## いすゞ エルフのリコールについて

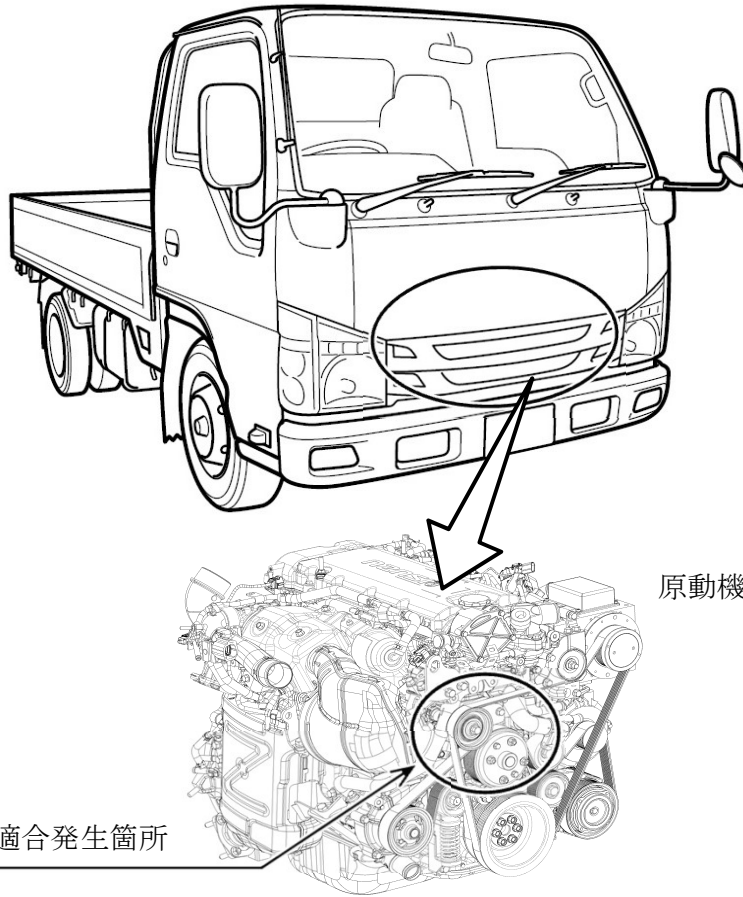
# 改善箇所説明図

改善前	改善後
<p>ディスタンスチューブ</p>

小型トラックの冷凍機架装車において、冷凍機アイドルプーリ締結部の形状が不適切なため、ベルト張力によりアイドルプーリボルトに過大な応力がかかり折損するものがある。そのため、ベルトが外れて冷凍機が作動しなくなり、最悪の場合、走行中プーリが路面に落下するおそれがある。

**改善の内容**  
 全車両、アイドルプーリブラケット、プーリボルト、ベルト等一式を対策品に交換する。

識別 : バキュームポンプ上部に識別ペイント (黄色) を塗布する。
